STUDIE

**TRANSFER TECHNOLOGIE MOKRÉHO MLETÍ
VERSALOVÉHO ŠARLATU DPEK
Z ODD. VÝROBY KYPY NA AZO II
VÝROBNÍ OBJEKT RY 6/7**

místo stavby: **výrobní areál Synthesia**

investor: **Synthesia, a.s., Semtín 103, 530 02 Pardubice**

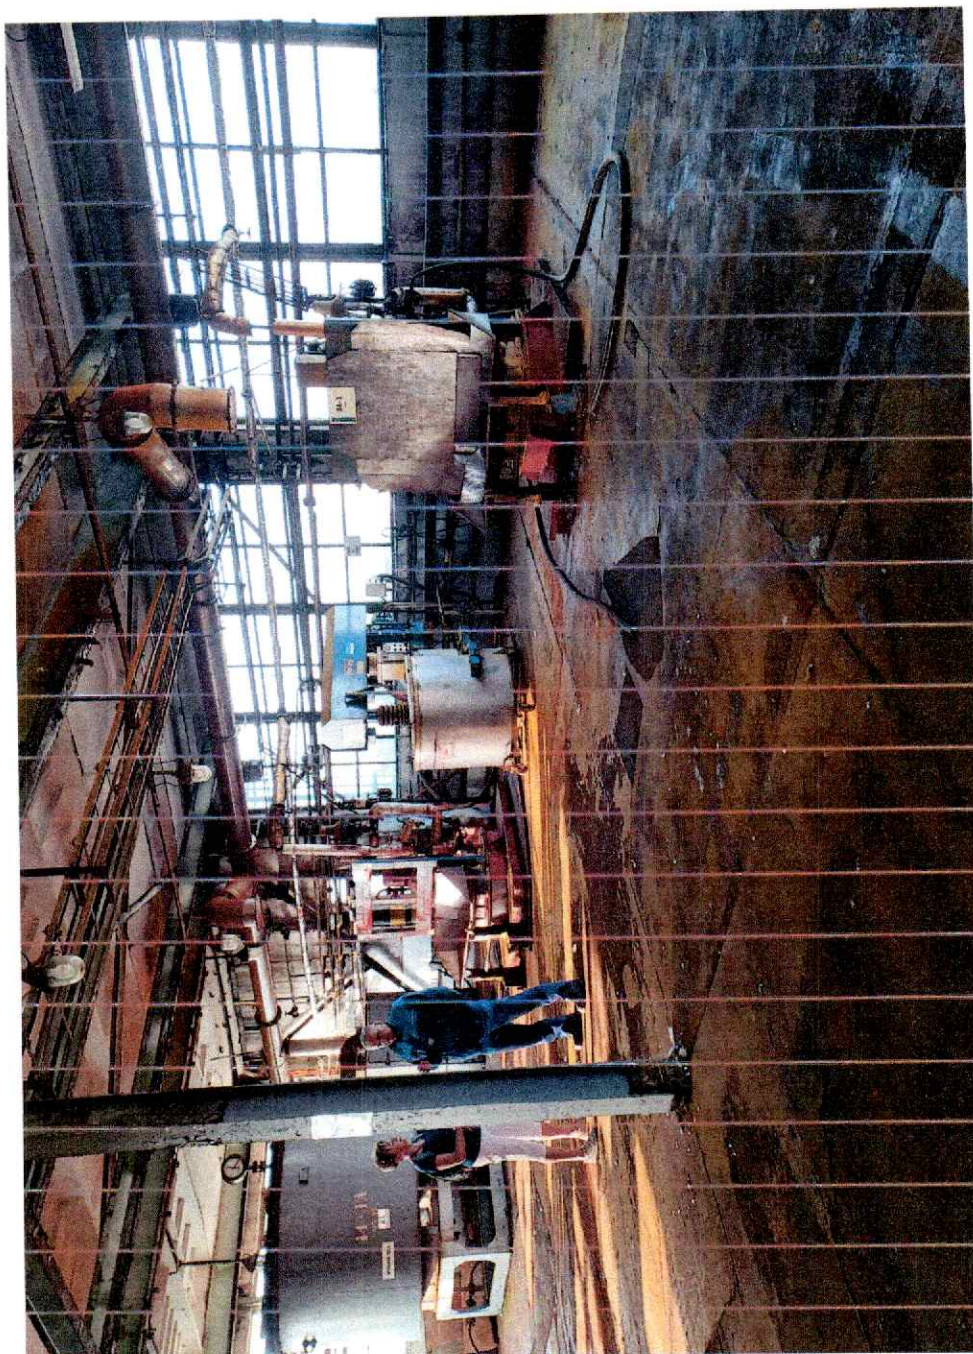
- Č.1** pohled na uspořádání technologické linky ve 4.NP haly KYPY. Je průkazné, že jednotlivá zařízení jsou od sebe dostatečně vzdálena a kolem nich je volná plocha podlahy umožňující demontáž bez omezení.

č.1 pohled na uspořádání technologické linky ve 4.NP haly KYPY. Je zjevné, že jednotlivá zařízení jsou od sebe dostatečně vzdálena a kolem nich je i volná plocha podlahy, umožňující demontáž bez omezení.

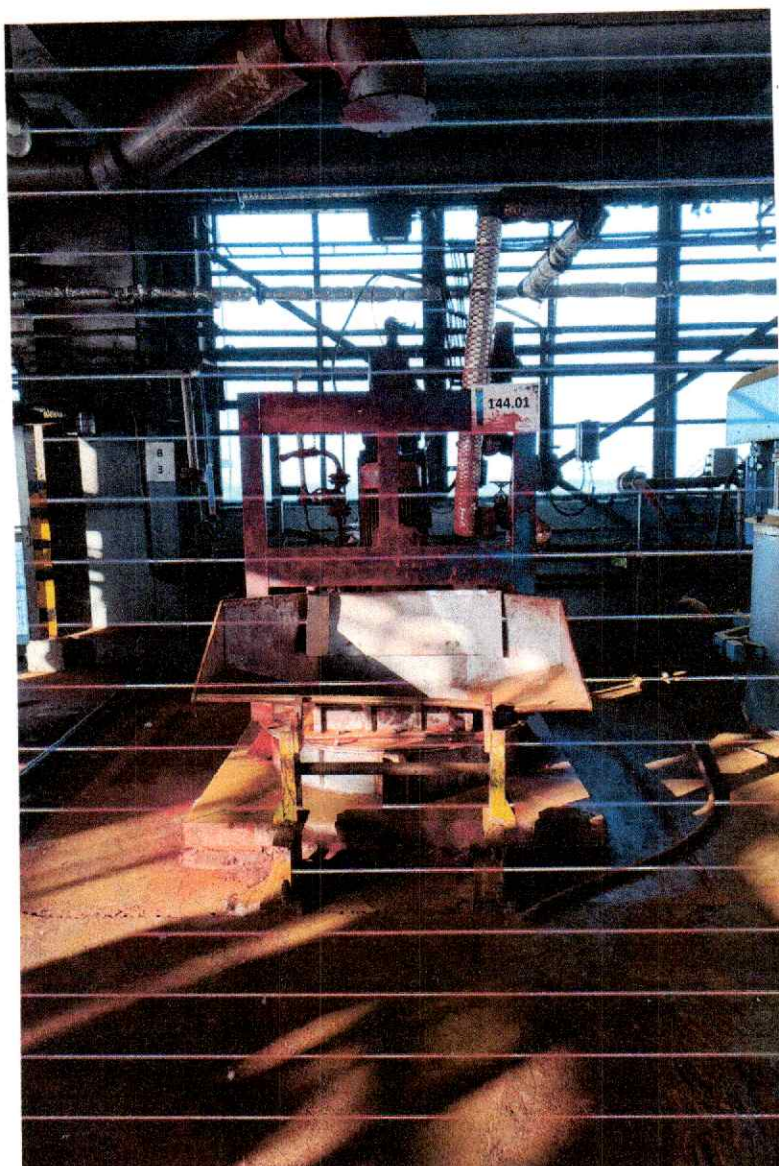
č.2 čelní pohled na část zařízení označeného 144.01- mixer (A) . Podlaha 4.NP KYPY

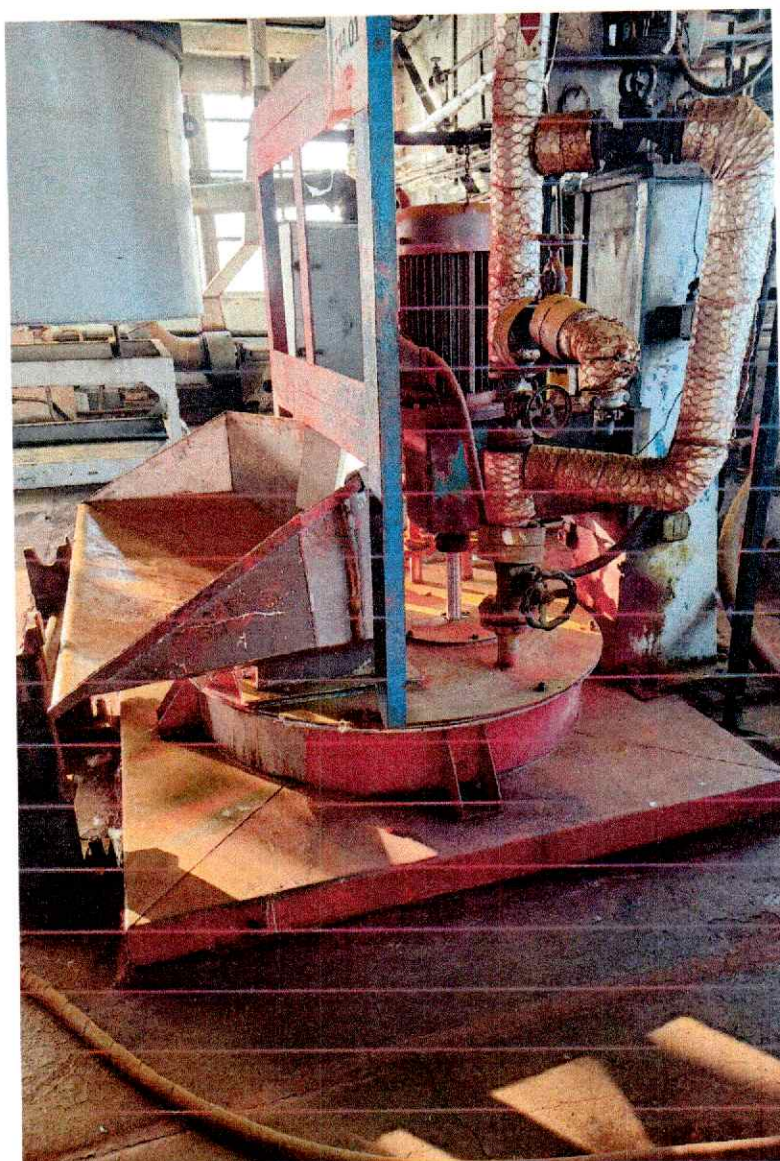
č.3 boční pohled na část zařízení označeného 144.01 – mixer (A). Podlaha 4.NP KYPY

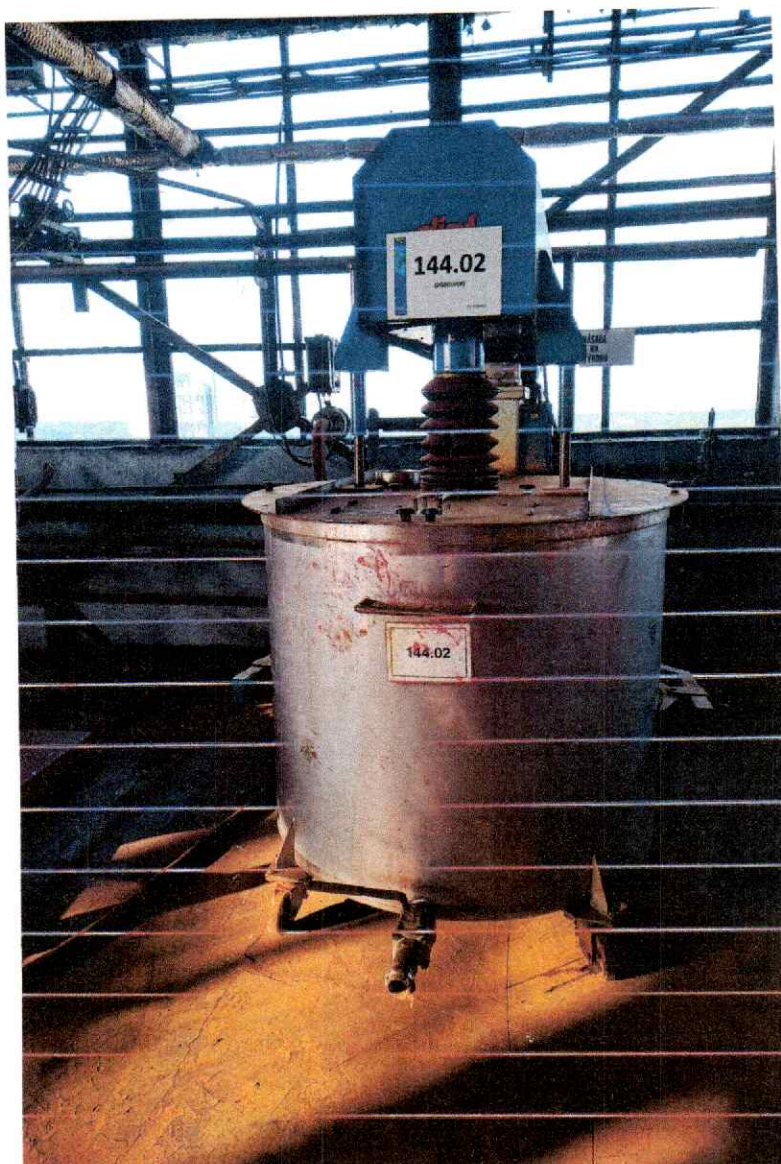
č.4 čelní pohled na část zařízení označeného 144.02 – dissolver (B). Podlaha 4.NP KYPY

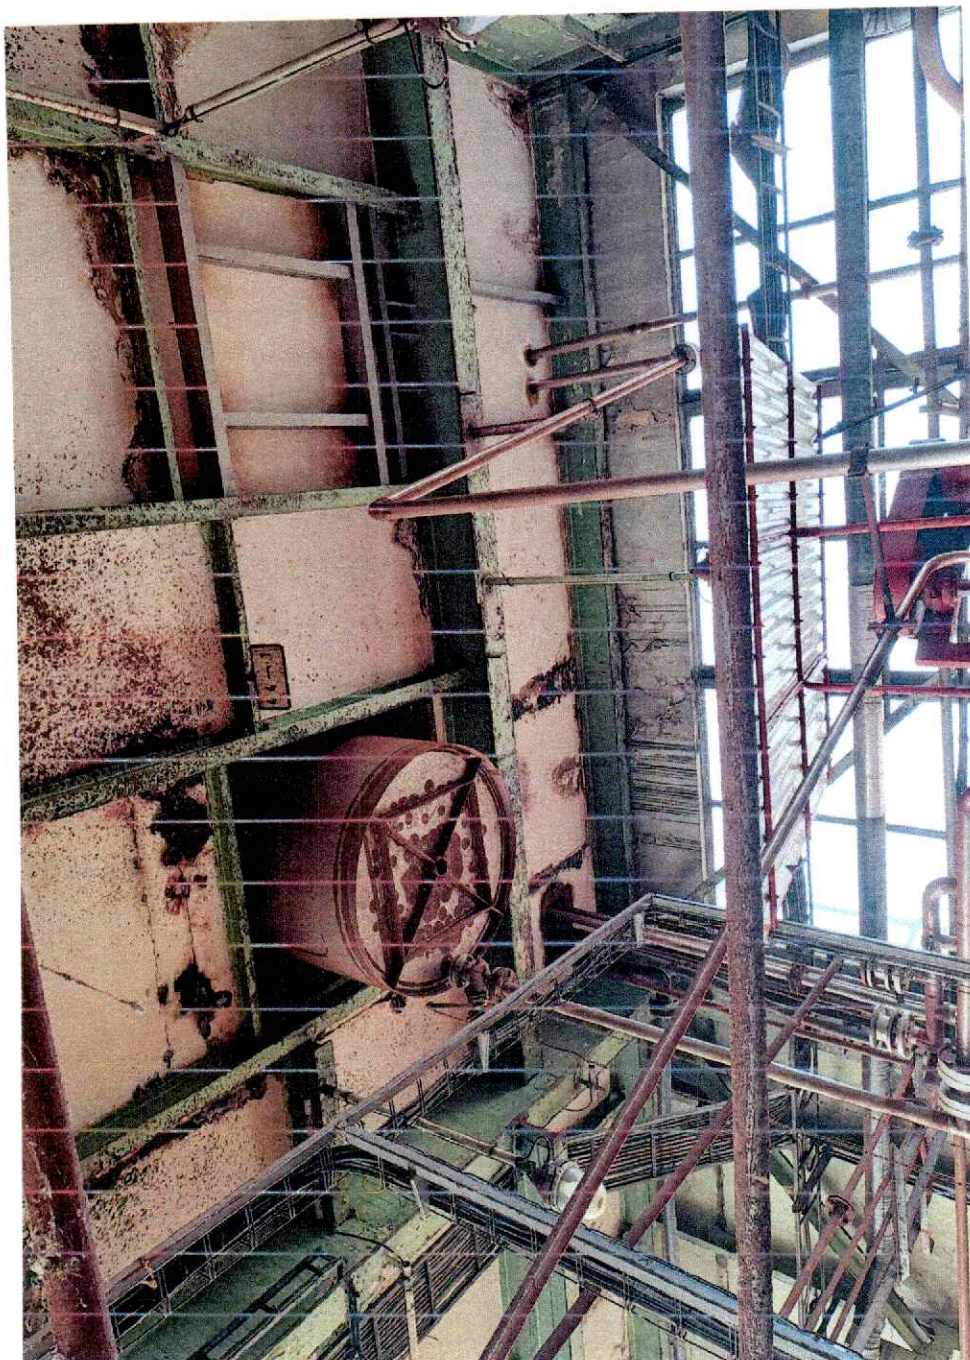
- Č.4** čelní pohled na část zařízení označeného 144.02 – dissolver (B). Podlaha 4.NP KYPY
- Č.5** pohled z 3.NP na ocelový rastr podlahy 4.NP KYPY . Příčníky uloženy na hlavních nosnících, výztuhy v rovině horních pásnic příčníků. Příčníky a výztuhy tvoří kazety, na kterých je uložena podlahová ŽLB deska 4.NP. Ocelová konstrukce bez známek poškození. Pohled na zapuštěnou část zařízení označeného 144.01. Kolem prostupu provedeno zesílení ocelové konstrukce 4.NP KYPY

č.5 pohled z 3.NP na ocelový rastr podlahy 4.NP KYPY . Příčníky uloženy na hlavních nosnících, výztuhy v rovině horních pásnic příčníků. Příčníky a výztuhy tvoří kazety, na kterých je uložena podlahová ŽLB deska 4.NP.

Ocelová konstrukce bez známek poškození. Pohled na zapaštěnou část zařízení označeného 144.01. Kolem prostupu provedeno zesílení ocelové konstrukce 4.NP KYPY.

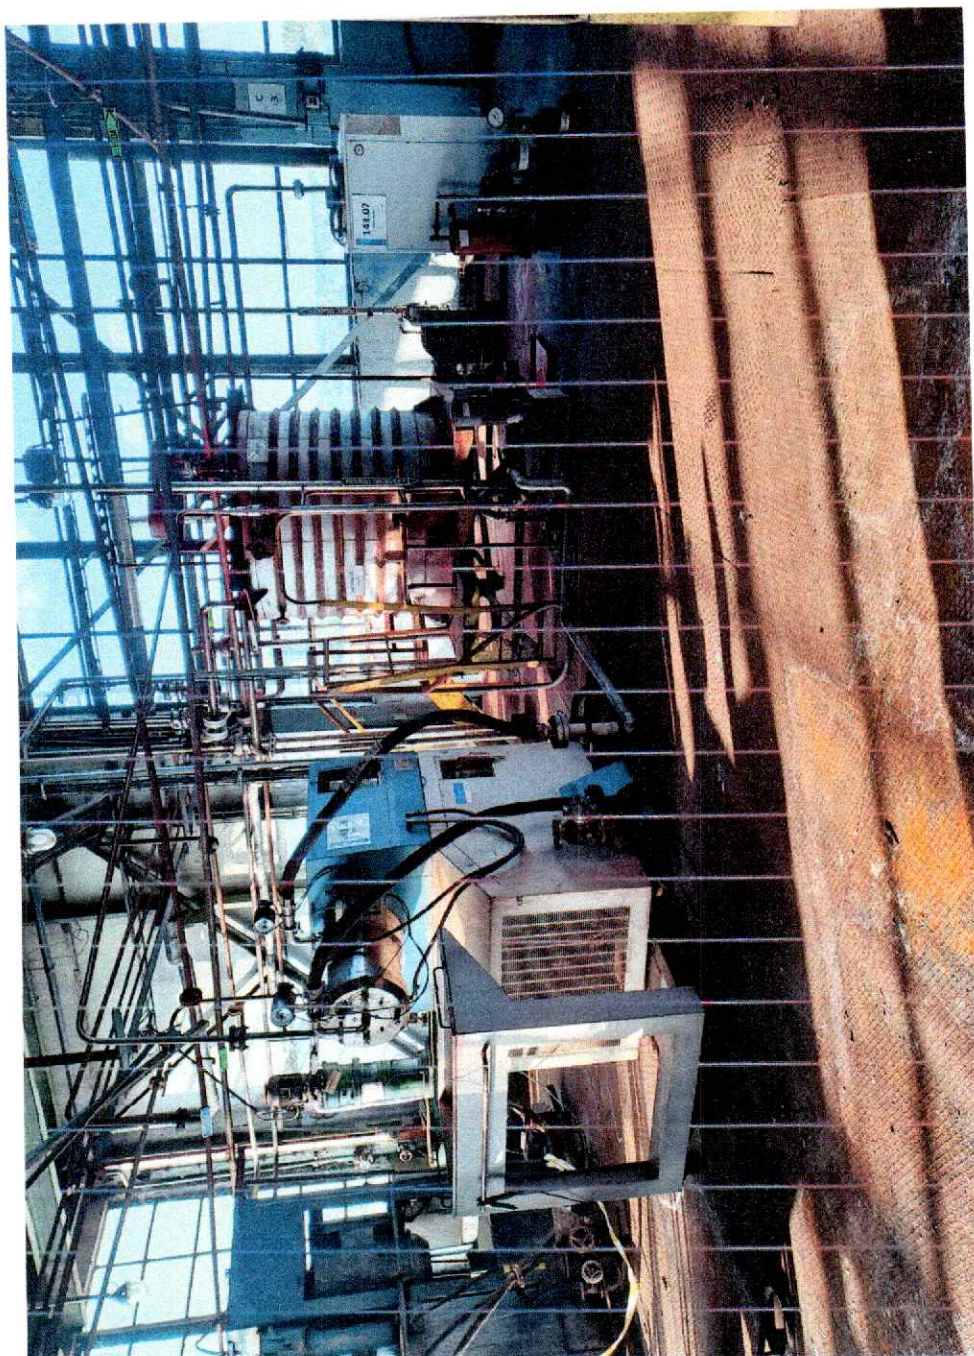
- Č.6** pohled na uspořádání technologické linky ve 3.NP haly KYPY. Je průkazné, že jednotlivá zařízení jsou od sebe dostatečně vzdálena a kolem nich je volná plocha podlahy umožňující demontáž bez omezení. Přesun pak při zesílení transportní trasy.

č.6 pohled na uspořádání technologické linky ve 3.NP haly KYPY. Je zjevné, že jednotlivá zařízení jsou od sebe dostatečně vzdálena a kolem nich je volná plocha podlahy umožňující demontáž bez omezení. Přesun pak při přiměřeném zesílení transportní trasy.

- Následuje vodorovný přesun k výtahu o nosnosti 5.000 kg.
- Ve 4.NP (podlaha betonová) je výtah vzdálen cca 80 m, na trase nebyly zjištěny překážky
- Ve 3.NP (podlaha z ocelových plechů) je výtah vzdálen cca 110 m. Na trase nebyl zjištěn překážky, ale bude třeba přiměřeného zesílení podlahy , patrně ocelové roznášecí plechy, postupně přesouvané.

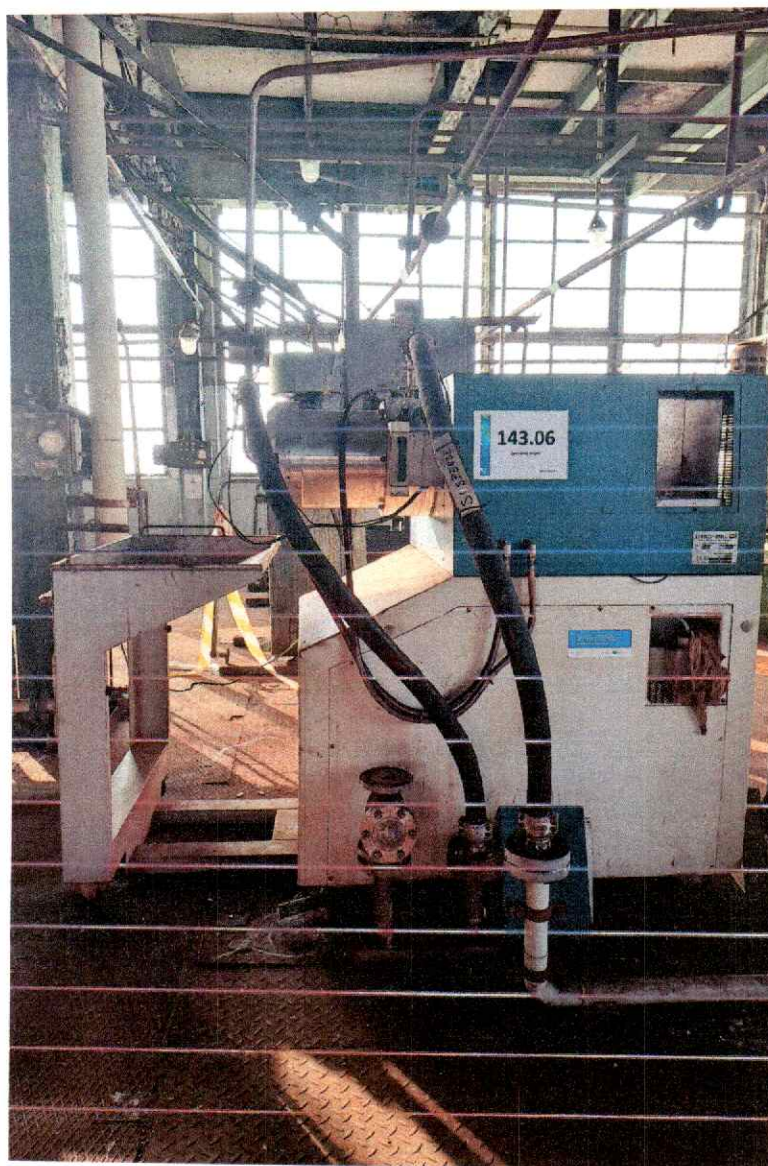
č.7 boční pohled na zařízení označené 143.06 (C) – perlový mlýn 3NP. KYPY

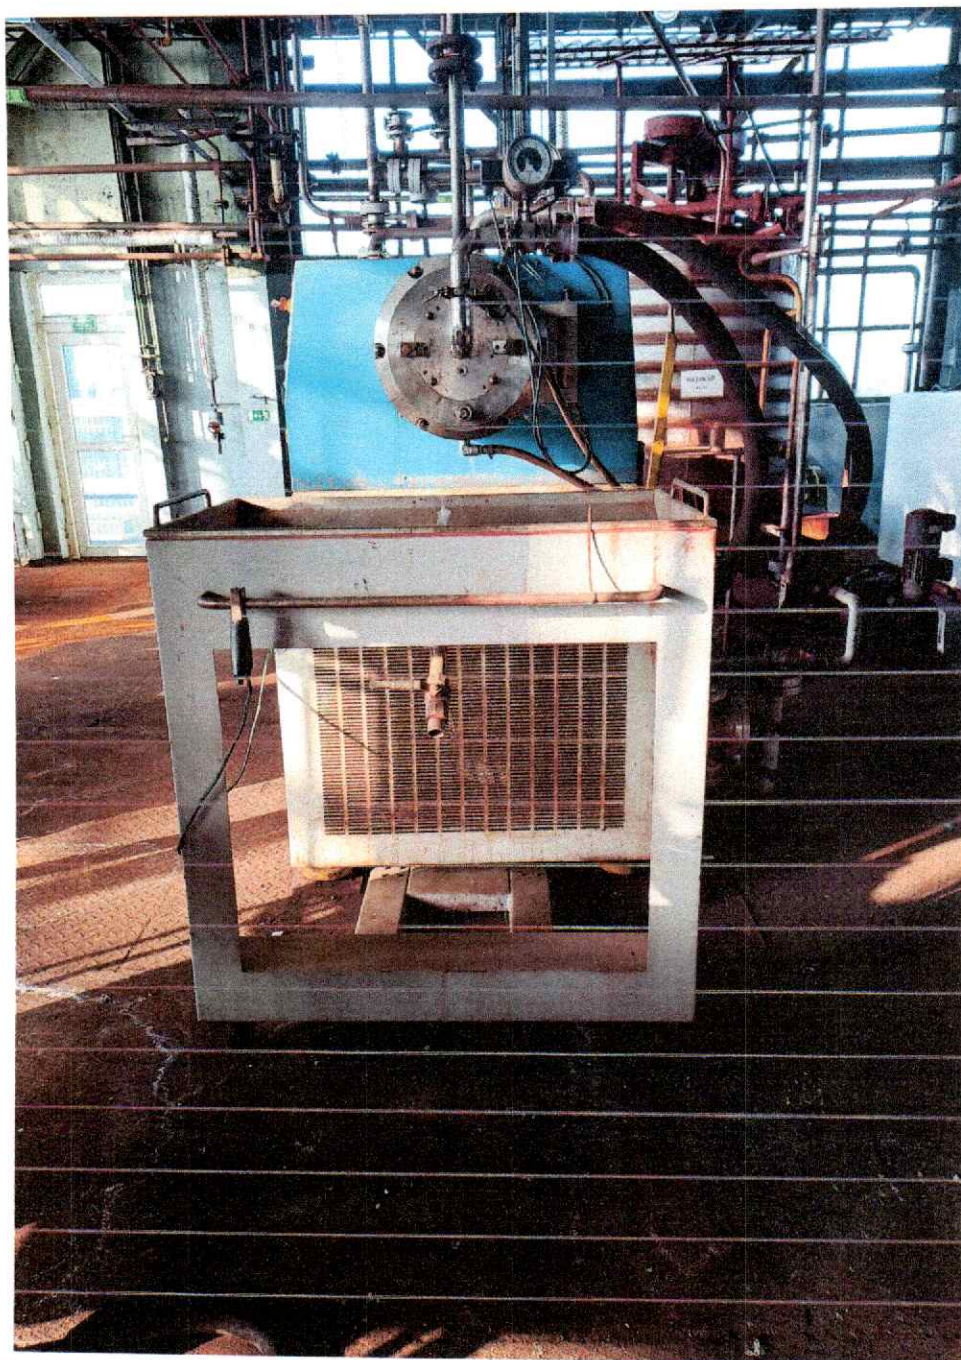
č.8 čelní boční pohled na zařízení označené 143.06 (C) – perlový mlýn 3.NP. KYPY

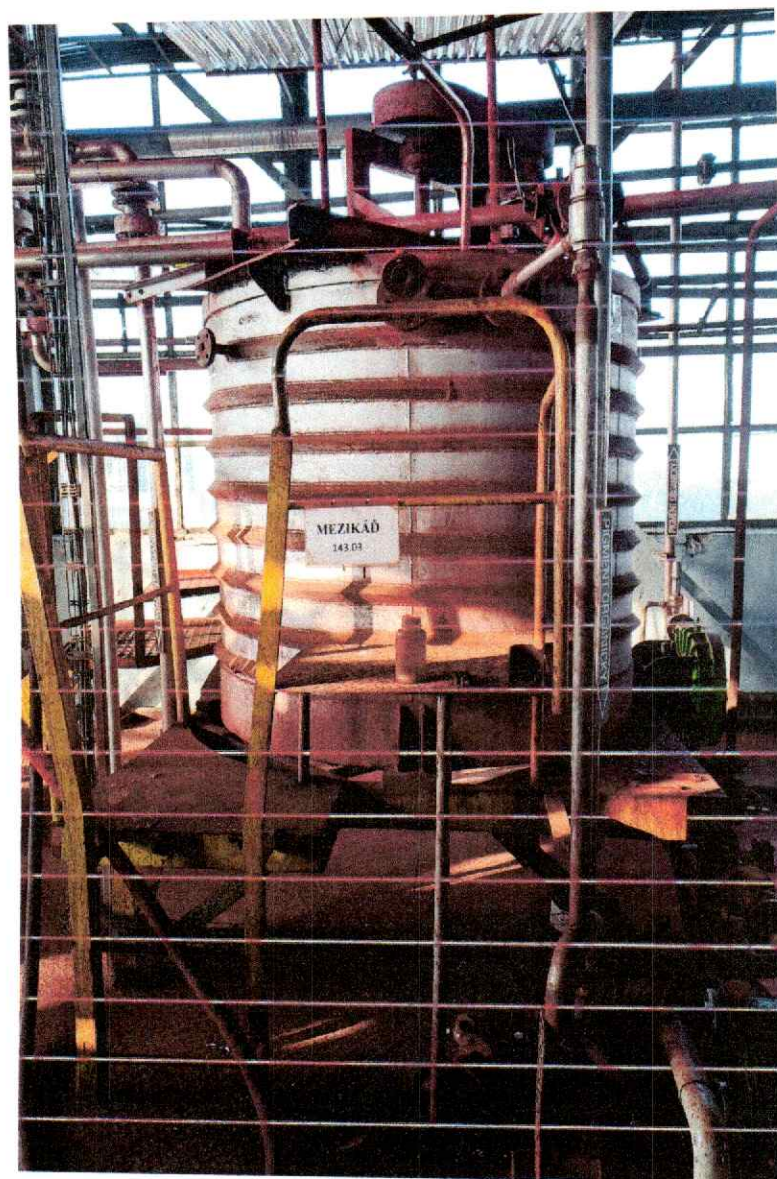
č.9 čelní boční pohled na zařízení označené 143.03 (D) – mezikád' 3.NP. KYPY

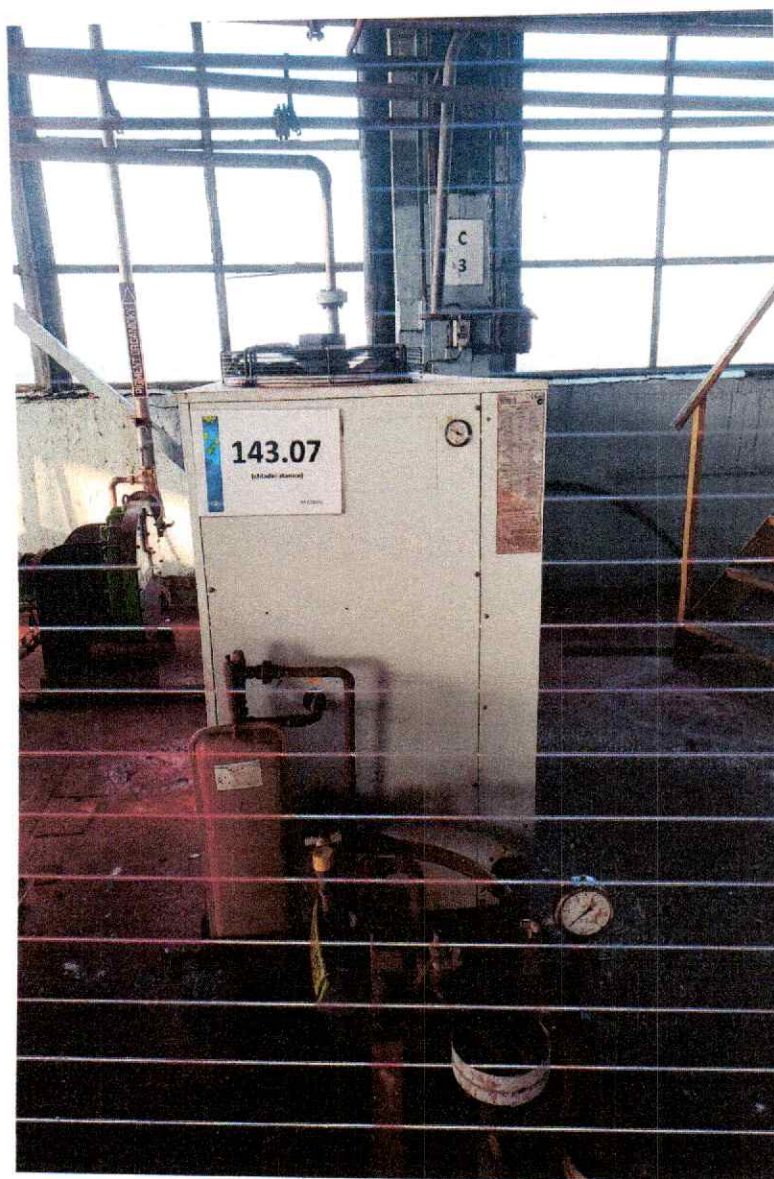
č.10 čelní boční pohled na zařízení označené 143.07 (E) – chladicí stanice 3.NP. KYPY

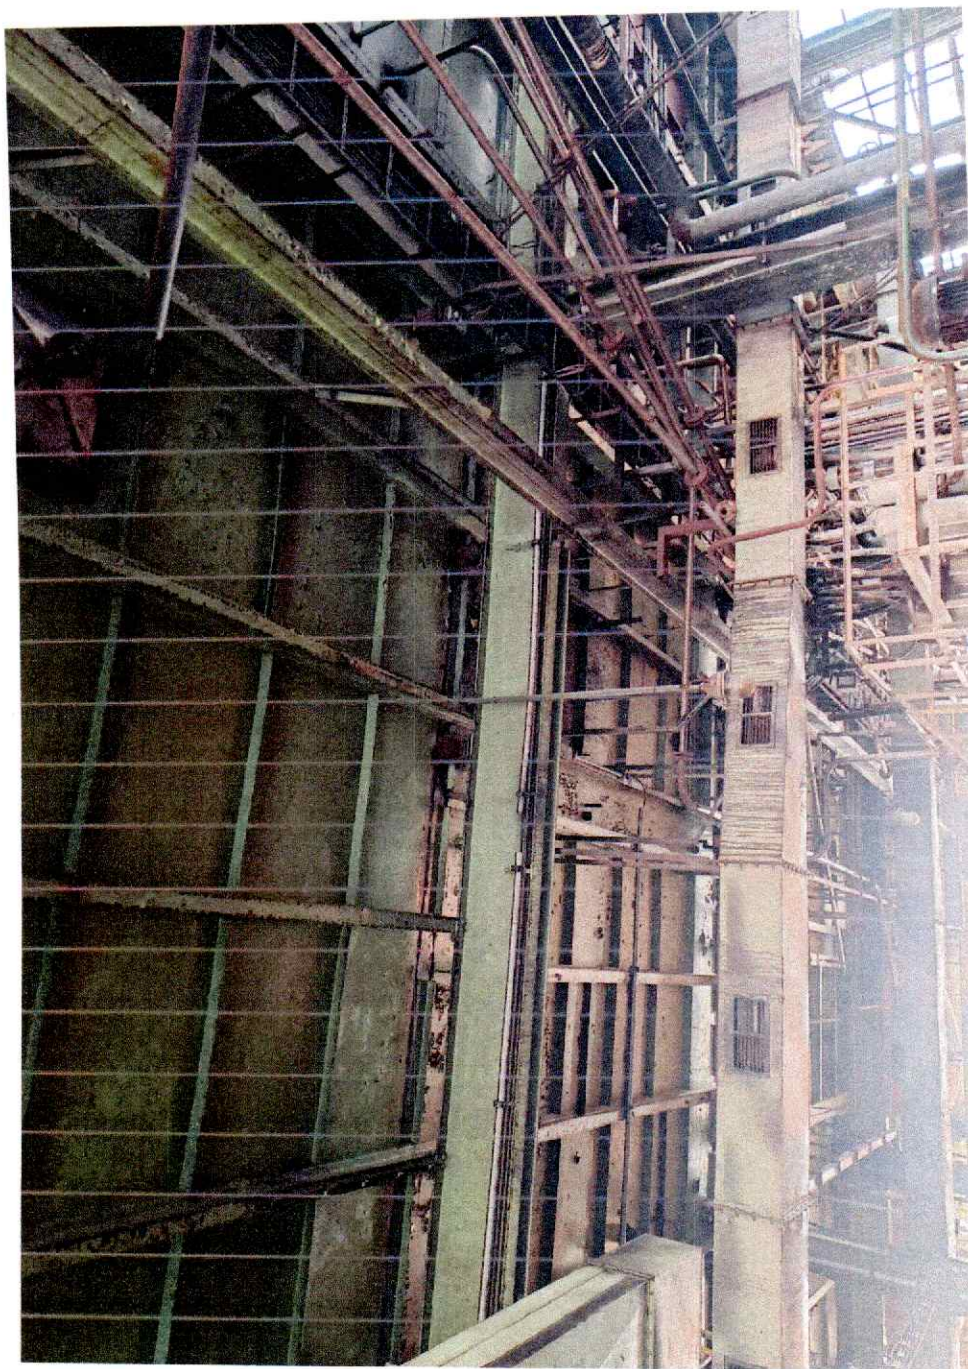
Ve 3.NP je podlaha z ocelových plechů , kde je uvedená tabulková hodnota nahodilého zatížení je 500 kg/m^2 . Pak při nejvyšší váze každého zařízení, dle informace investora 3.000 kg , nebude pouhé roznesení celkové váhy transportním vozíkem, dostatečné. Bude tedy třeba řešit dočasné zesílení.

- Č.11** pohled z 2.NP na ocelový rastr podlahy 3.NP. KYPY . Příčníky uloženy na hlavních nosnících, výztuhy v rovině horních pásnic příčníků. Příčníky a výztuhy tvoří kazetu kde po obvodě jsou uloženy podlahové plechy. Ocelová konstrukce bez známek poškození.

č. 11 pohled z 2.NP na ocelový rastr podlahy 3.NP. KYPY . Příčníky uloženy na hlavních nosnících, výztuhy v rovině horních pásnic příčníků. Příčníky a výztuhy tvoří kazety, kde po obvodě jsou uloženy podlahové plechy. Ocelová konstrukce bez známek poškození.

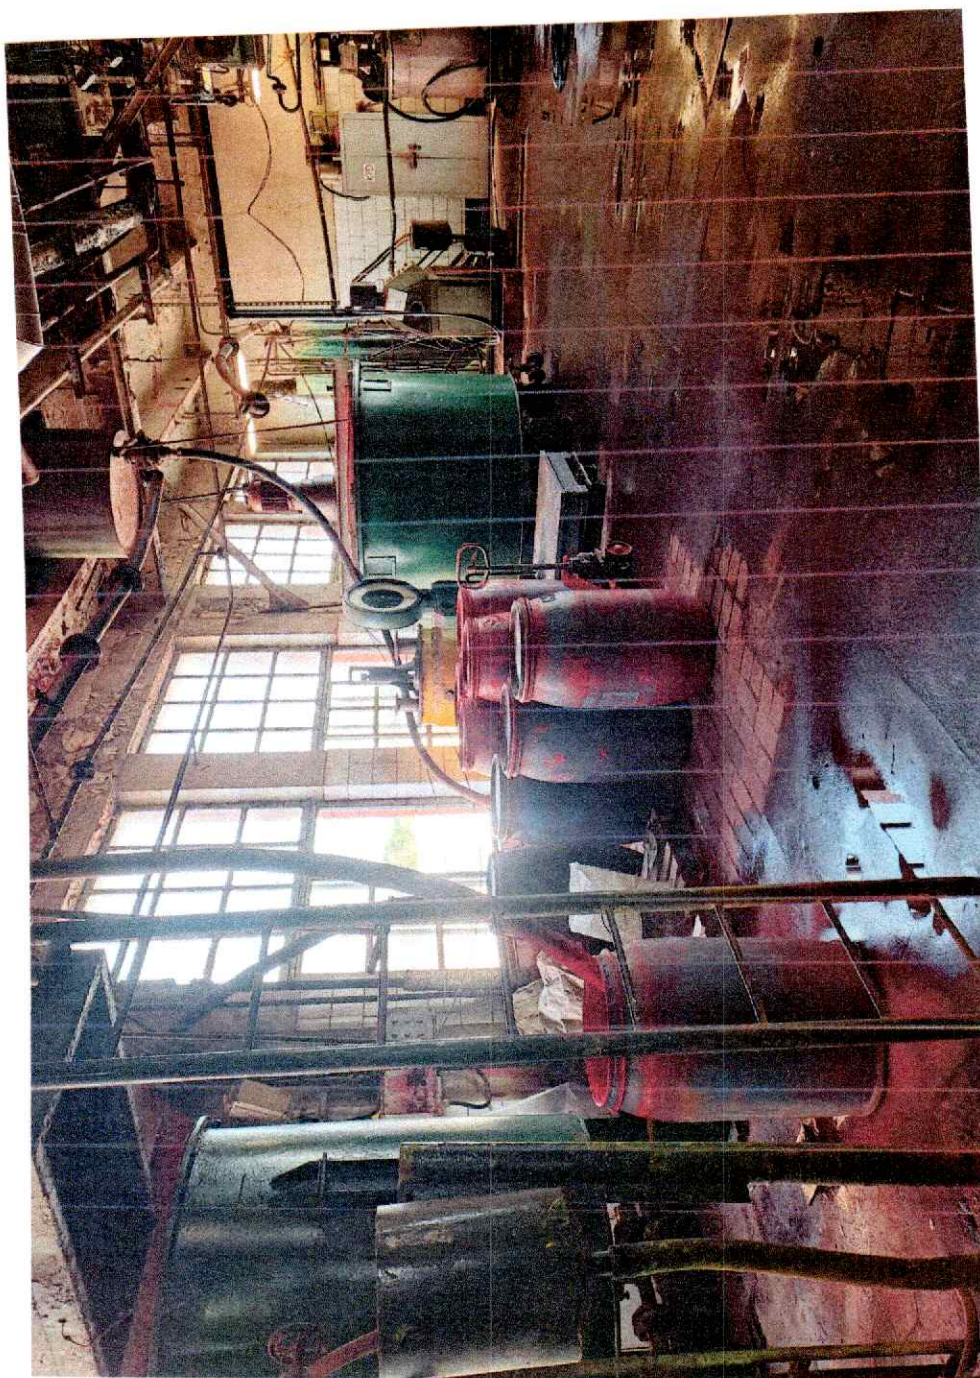
- Č.12** pohled na uspořádání technologické linky ve 4.NP haly AZO II. Je průkazné, že jednotlivá zařízení jsou od sebe dostatečně vzdálena a kolem nich je volná plocha podlahy umožňující demontáž bez omezení.

č. 12 pohled na uspořádání technologické linky ve 4.NP haly AZO II. Je zjevné, že jednotlivá zařízení jsou od sebe dostatečně vzdálena a kolem nich je i volná plocha podlahy umožňující demontáž bez omezení.

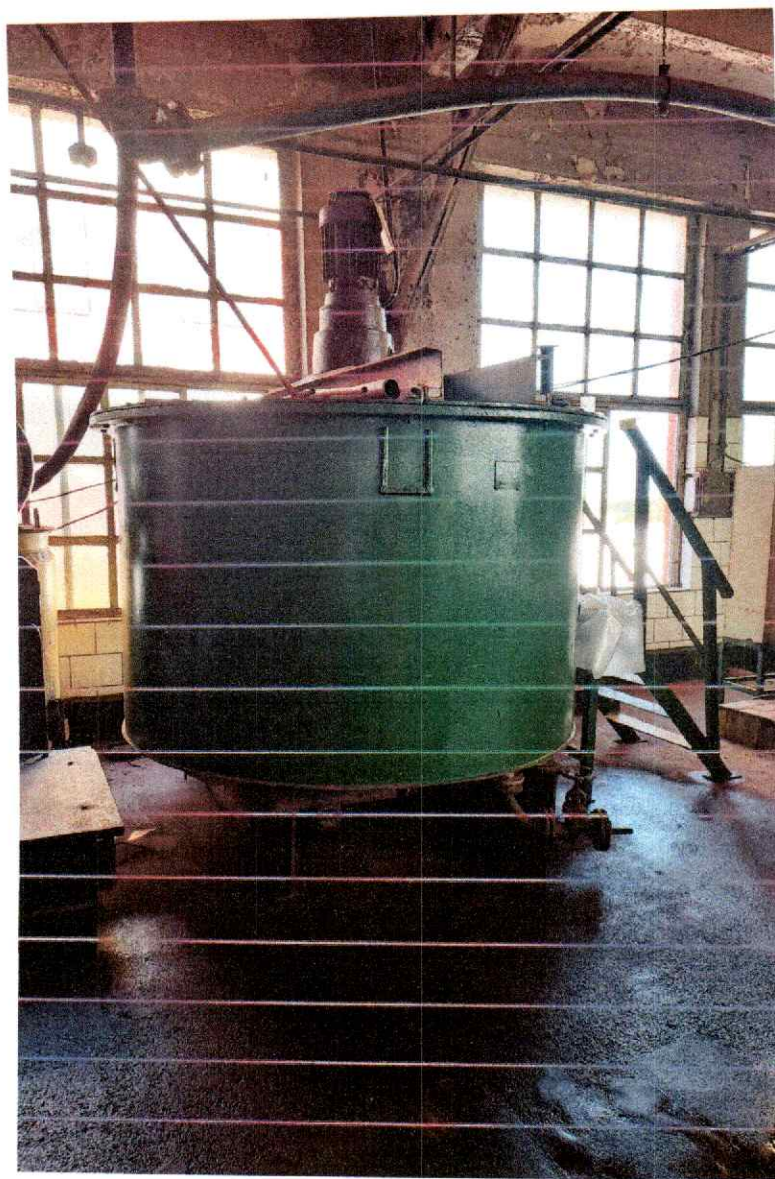
č.13 pohled na zařízení ve 4.NP AZO II - kád'.

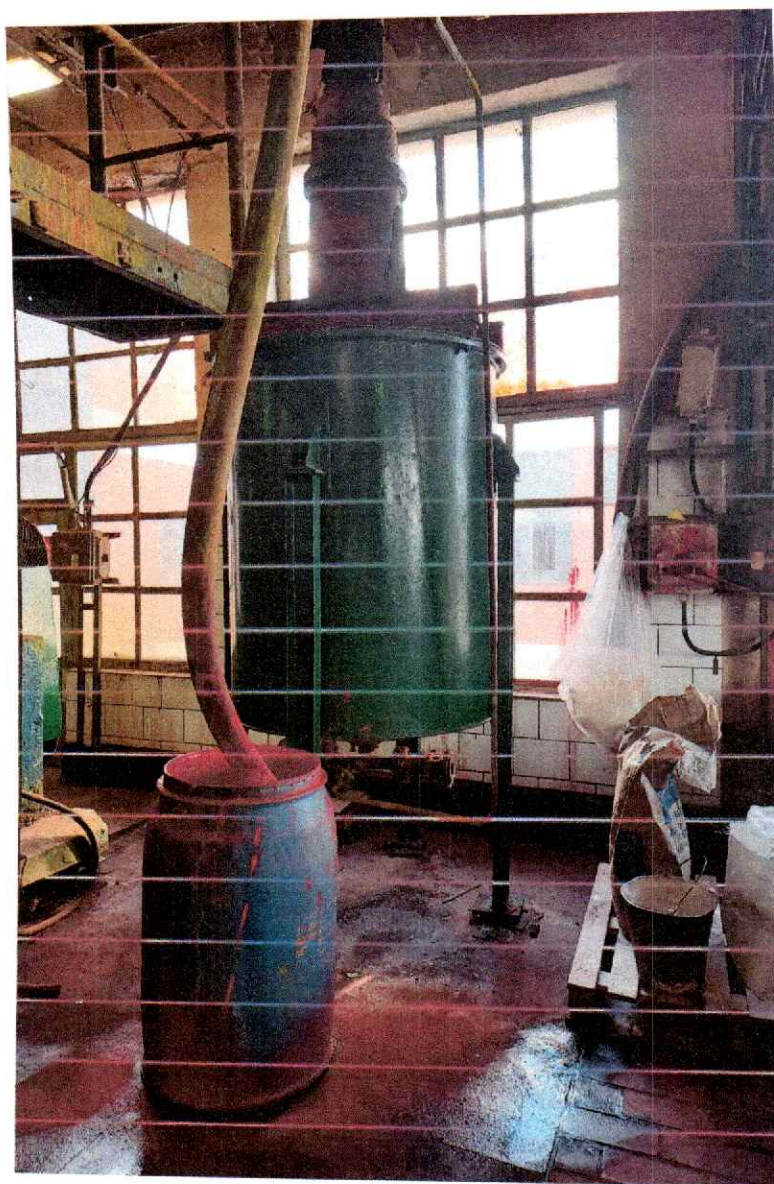
č.14 pohled na zařízení ve 4.NP AZO II - silo

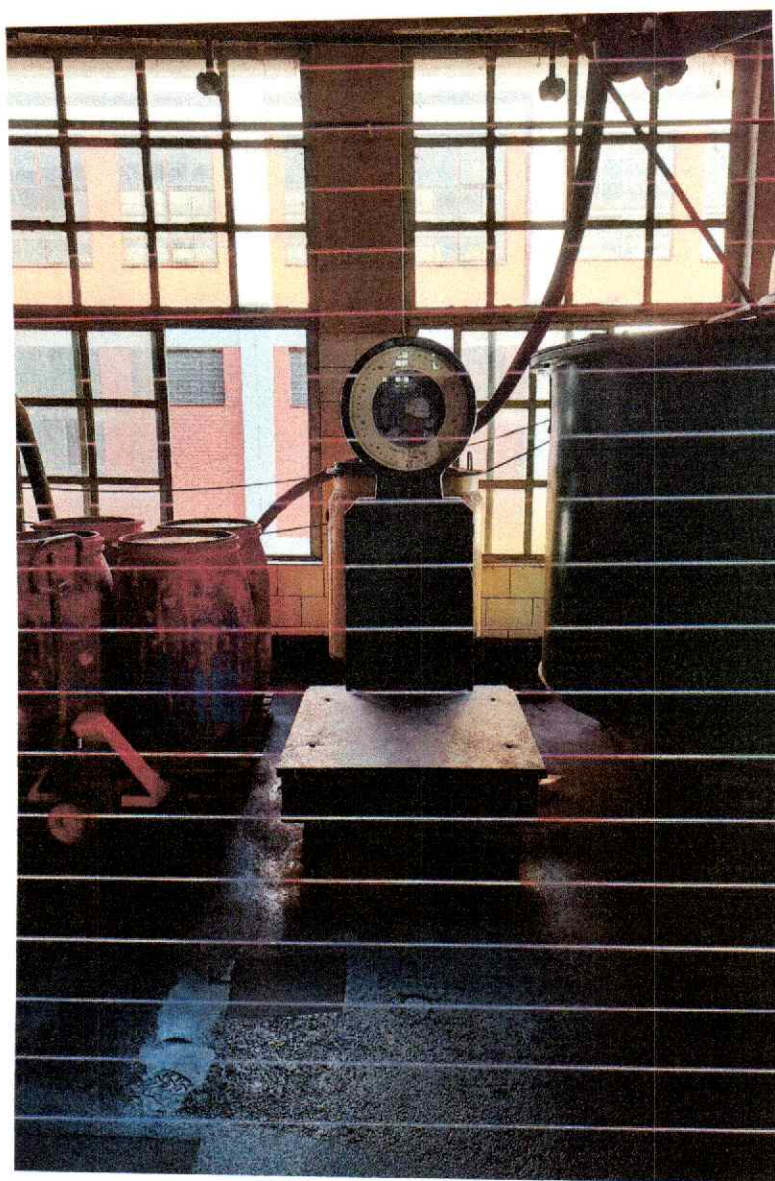
č.15 pohled na zařízení ve 4.NP AZO II - váha

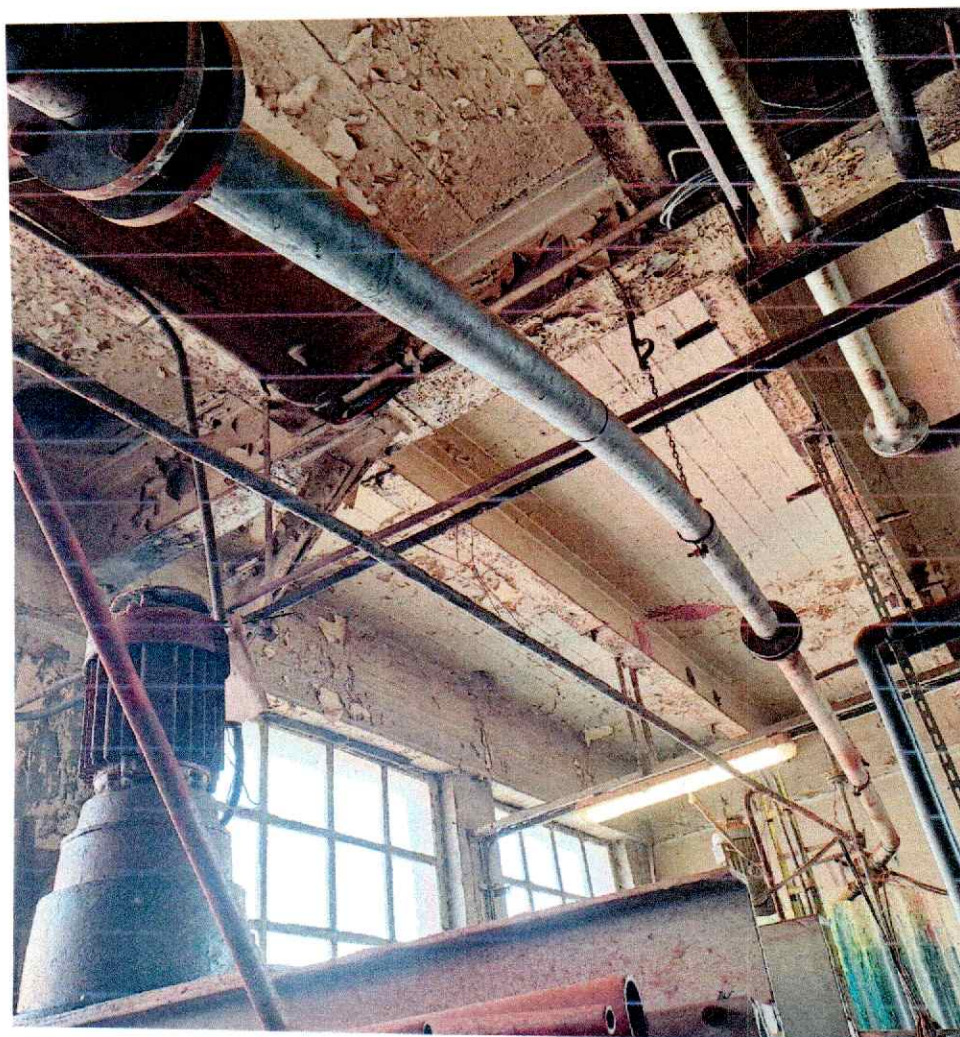
- Č.13** pohled na zařízení ve 4.NP AZO II - kád'.
- Č.14** pohled na zařízení ve 4.NP AZO II - sílu
- Č.15** pohled na zařízení ve 4.NP AZO II - váha
- Č.16** pohled ze 3.NP na ocelový rastr podlahy 4.NP AZO II . Příčníky uloženy na hlavních nosnících, výztuhy v rovině horních pásnic příčníků. Příčníky a výztuhy tvoří kazety na kterých je uložena podlahová ŽLB deska 4.NP. Ocelová konstrukce bez známek poškození, jen s mírnou povrchovou korozí.

č.16 pohled ze 3.NP na ocelový rastr podlahy 4.NP AZO II . Příčníky uloženy na hlavních nosnících, výztuhy v rovině horních pásnic příčníků. Příčníky a výztuhy tvoří kazety, na kterých je uložena podlahová ŽLB deska 4.NP. Ocelová konstrukce bez známek poškození, jen s mírnou povrchovou korozí.
